Døden vækkes i Odden Kirke

Orglet i Odden Kirke er blevet flyttet, så de helt unikke kalkmalerier, der nu bliver restaureret, kan blive bevaret.

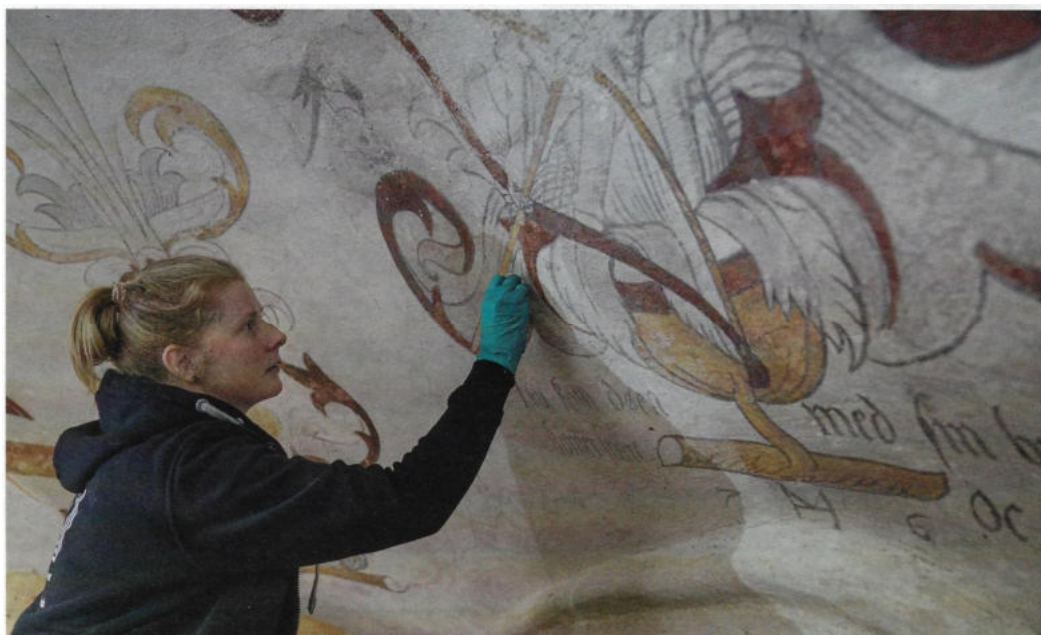
Konservator Camilla Ipsen renoverer et kalkmaleri med døden som motiv. Kalkmaleriet er fra 1576

- Saltene er den store problematik, i forhold til nedbrydning af kalkmalerier, fortæller Camilla Ipsen. Saltskader opstår, når salt opløst i vand i murværket, føres frem til overfladen, hvor det udkrystalliseres, når vandet fordamper. Og saltkrystaller fylder mere, end når saltet er opløst, og så sprænger det kalkens overflade.

- Dele af kalkmalerierne hang kun fast i spindelvæv, da vi gik i gang med det omfattende restaureringsarbejde. Især maleriet i nordkappen har lidt skade, fordi orglet har stået lige neden under og blæst luft og skimmel op, fortæller konservator Anne Sophie Bonde Andreassen.

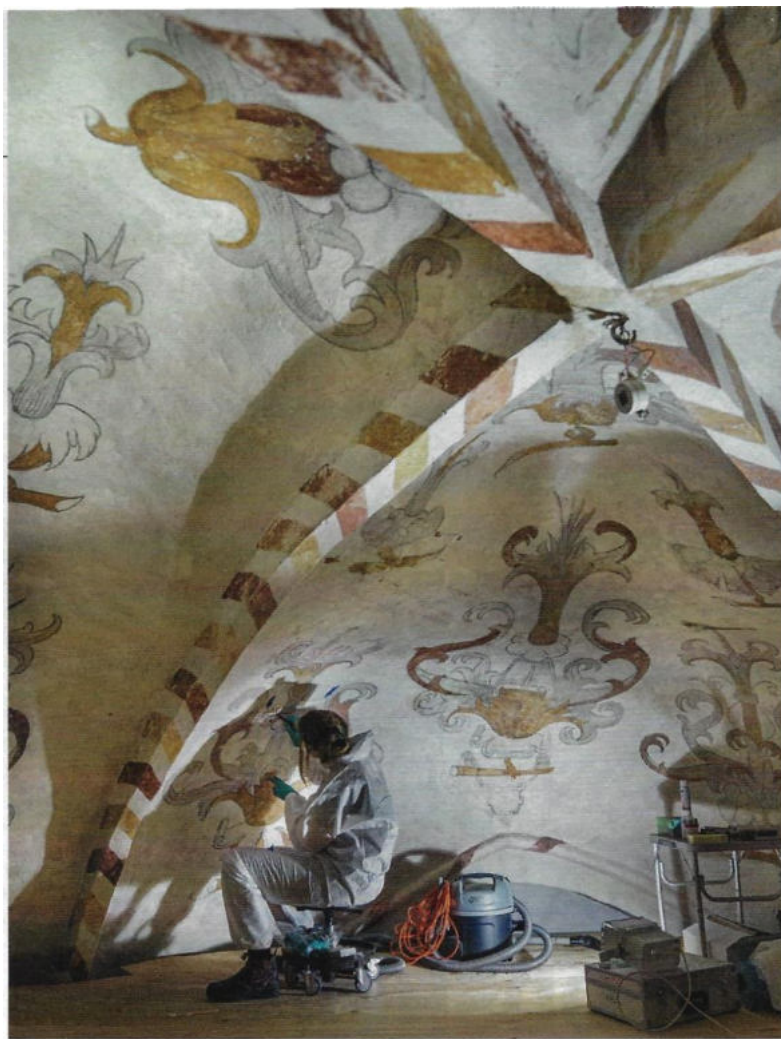
Konservator Anne Sophie Bonde Andreassen kalkerer motiverne over på stykker af plastik, så hun har motivernes nøjagtige mål og former

- De to storke, som har flankeret døden, vil blive reetableret ud fra det gamle foto og de få aftegninger, der stadig skimtes.

- Vi reetablerer kun de steder, hvor vi med sikkerhed ved, hvordan de oprindeligt har set ud, fortæller konservatorerne.

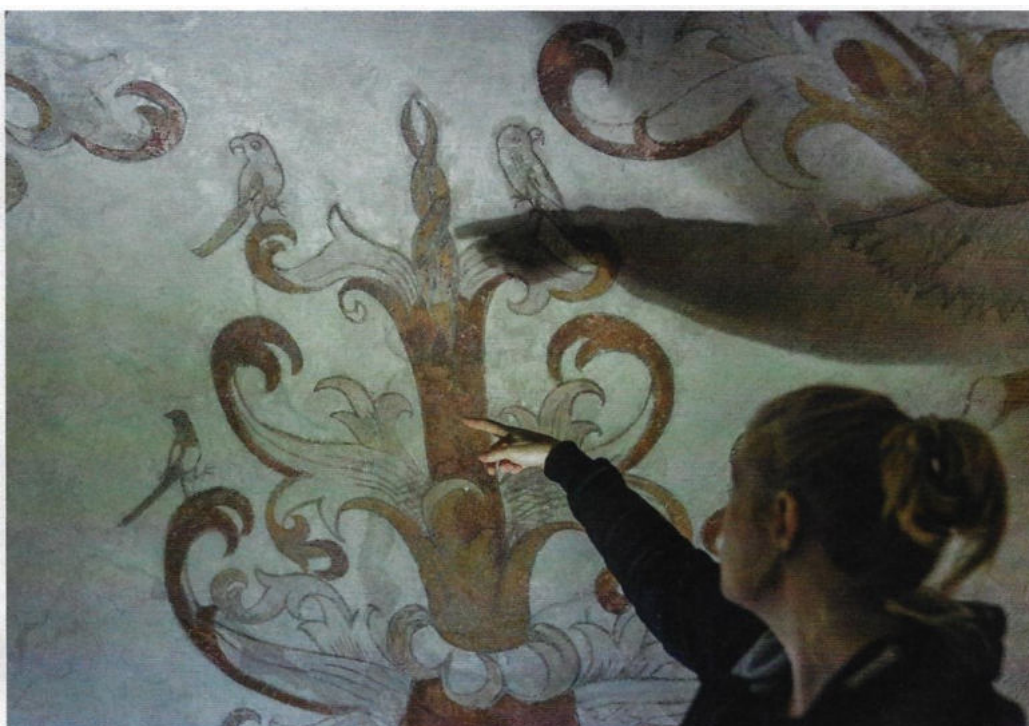
Blymønje giver en hysterisk nærmest neon-orange, siger konservator Camilla Ipsen og peger med skyggen af sin finger på en krummelure på en af kalkmalerierne, hvor man kan se resterne af blymønjen.

- Tungmetalfarverne falmer med tiden fortæller konservatorerne. Bly tin giver en gul farve, cinnober, som er en intens rød farve, kan man skabe med kviksølv, og orange med blymønje.

Måske er tungmetallerne brugt i kirken. Men den eneste tungmetalfarve, som konservatorerne med sikkerhed kan sige er brugt er blymønje.
